問題③

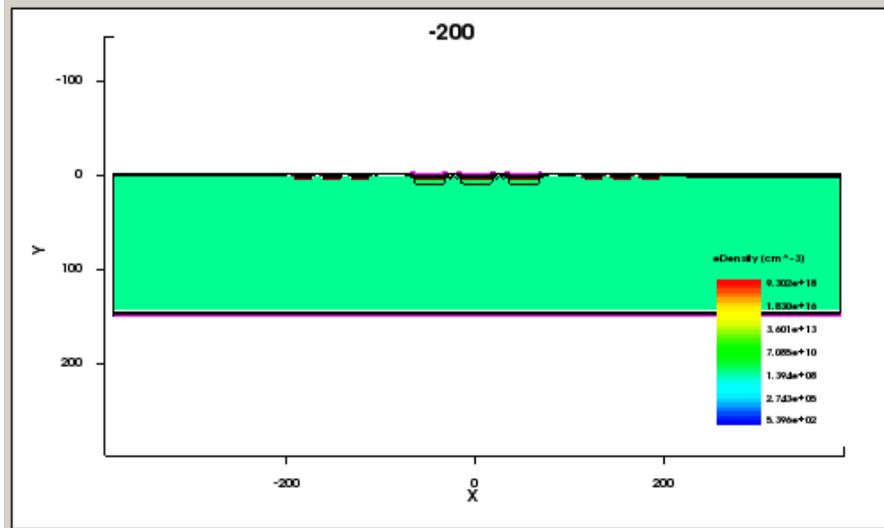
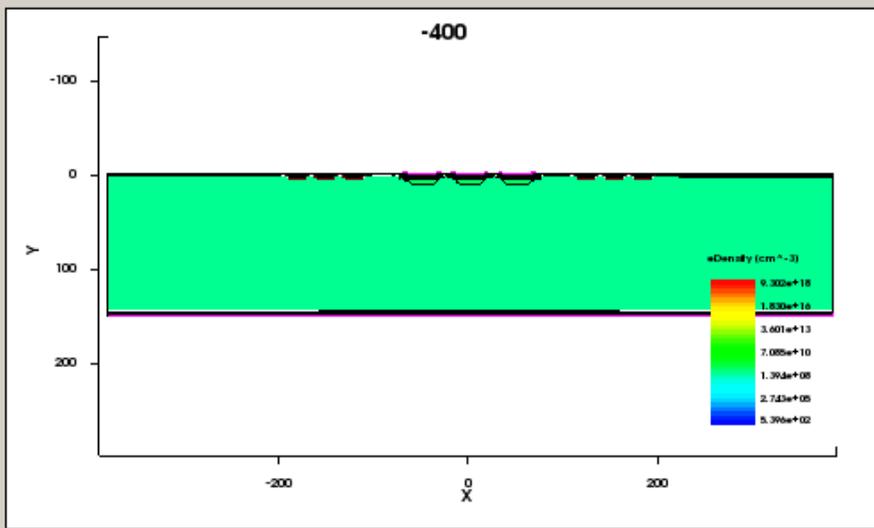
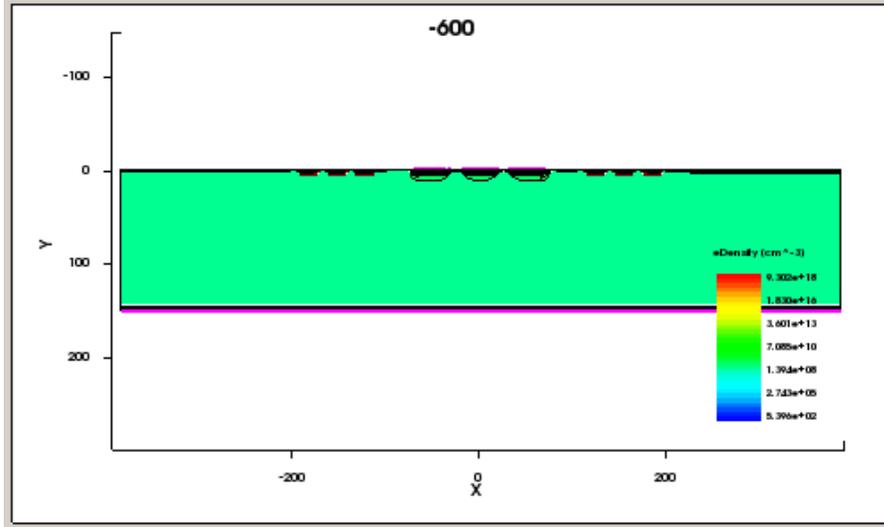
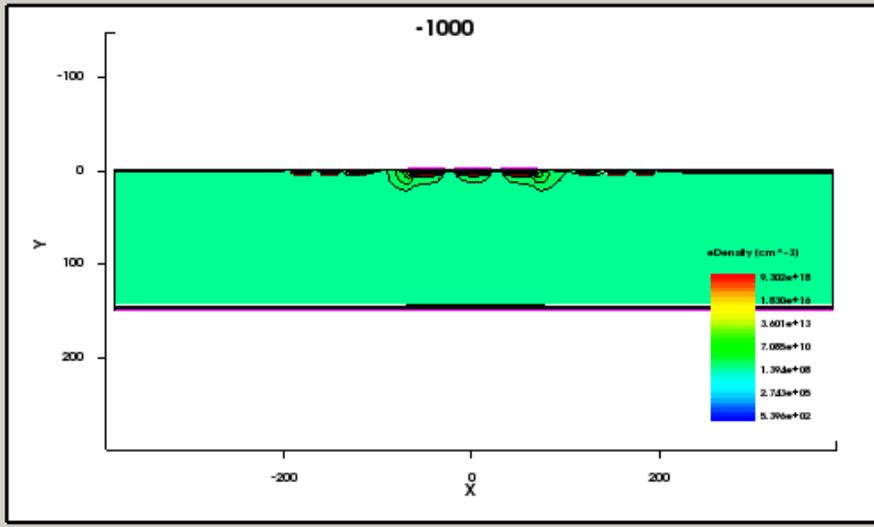
全然変わっていない
→空乏層電圧はもっと上

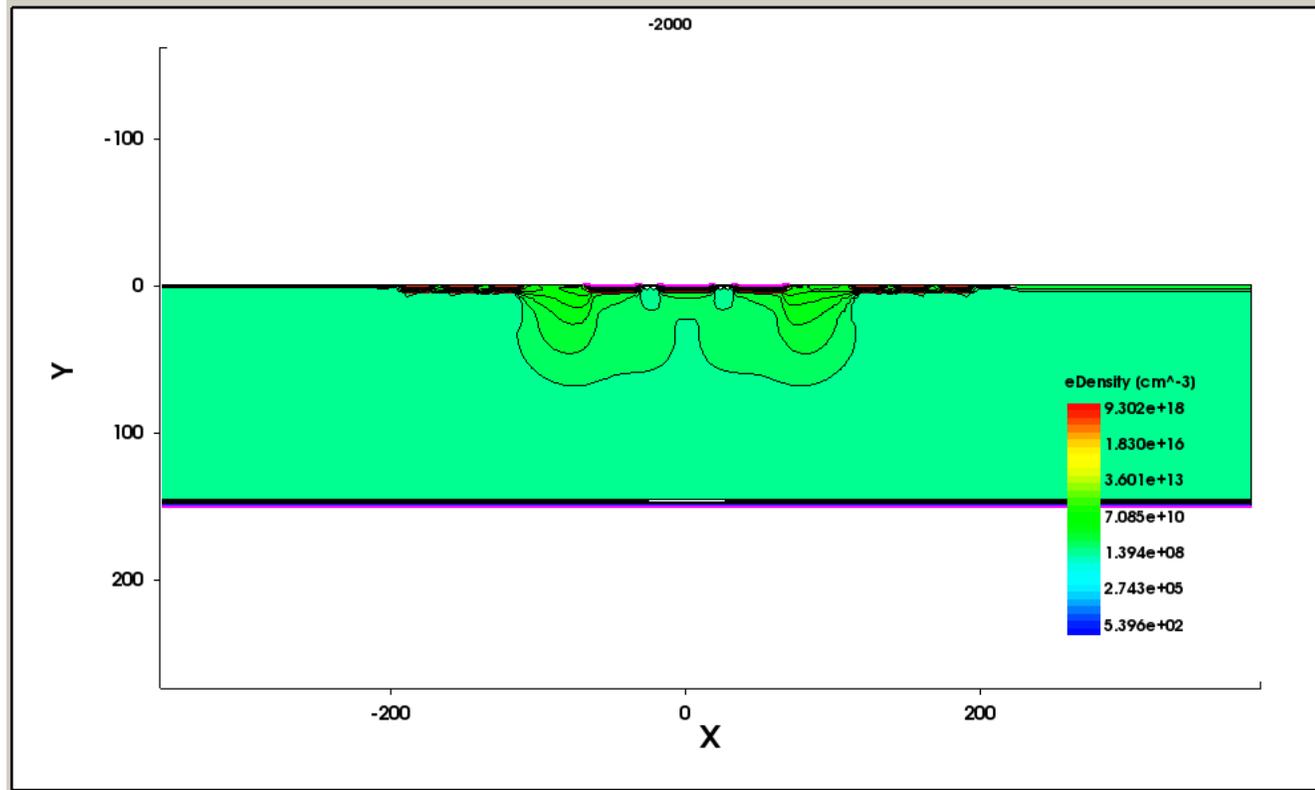
-2000Vまでやってみた

まだ全空乏化していないと思われる
